TOYOTA

BE-00188T-TME

Бюллетень технического обслуживания

Toyota Touch 2 MM17 - устранение проблемы плохого качества звука громкой связи Bluetooth на автомобилях RAV4 с DCU Denso-TEN

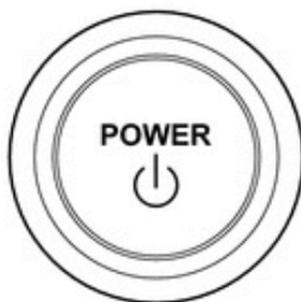
1. Включите зажигание и запустите двигатель автомобиля (на моделях с гибридной системой - режим готовности). Оставьте двигатель работать до этой операции.

Важное примечание: на гибридных автомобилях - включите режим READY ON. Режим ACC или IG ON через некоторое время отключается, что может прервать процесс обновления.

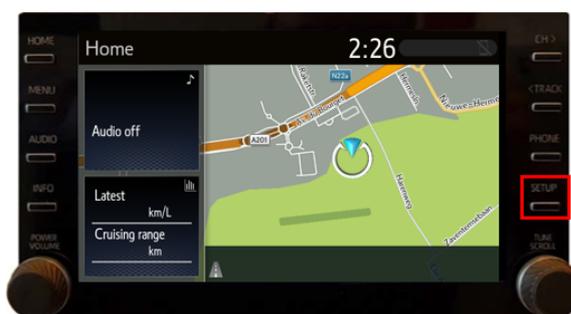
3. Нажмите кнопку "Setup" (настройка), расположенную на боковой панели головного устройства.

Примечание: расположение может отличаться в зависимости от версии устройства. Изображение приведено только для справки.

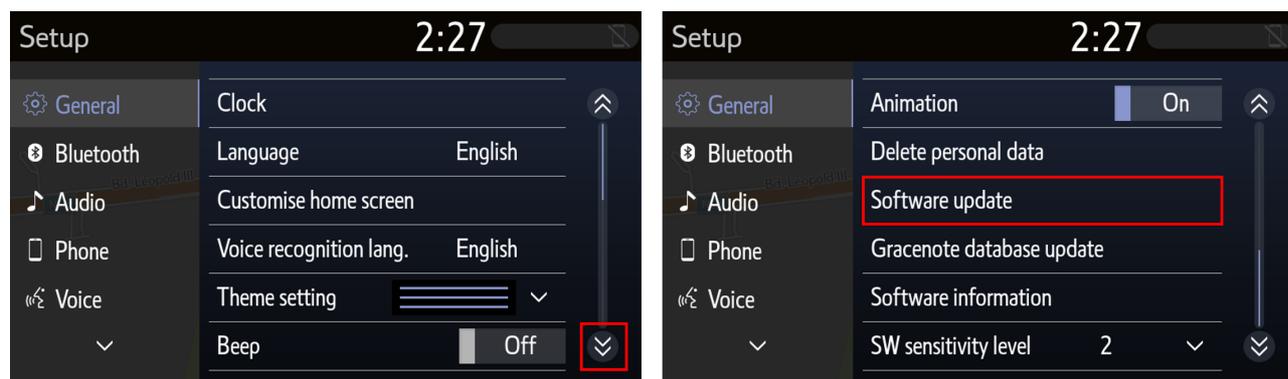
4. В меню "Setup" (настройка) прокрутите список вниз и выберите "Software Update" (Обновление программного обеспечения).

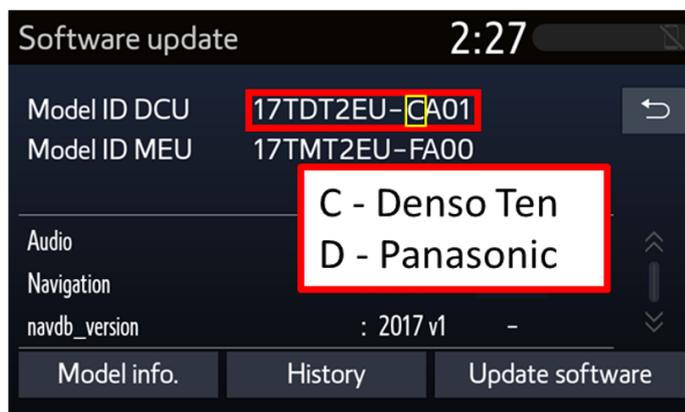
5. Убедитесь, что устройство представляет собой блок Denso-TEN: это можно определить в строке "Model ID DCU" (Идентификационный номер модели DCU) по букве после "-" :

блок Denso-TEN: C в строке "Model ID DCU"

блок Panasonic: D в строке "Model ID DCU"

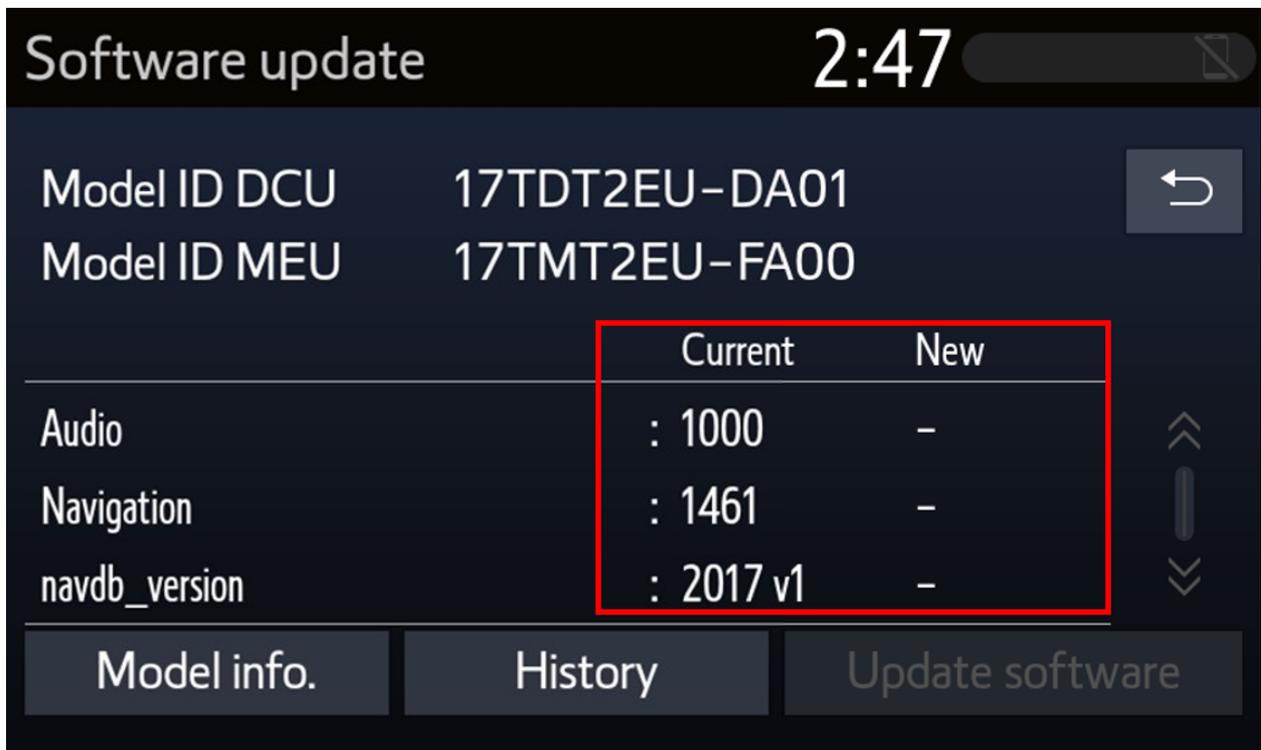
5. В меню "Software Update" отображается текущее установленное программное обеспечение. ПО DCU указано в разделе "Audio" (аудиосистема).

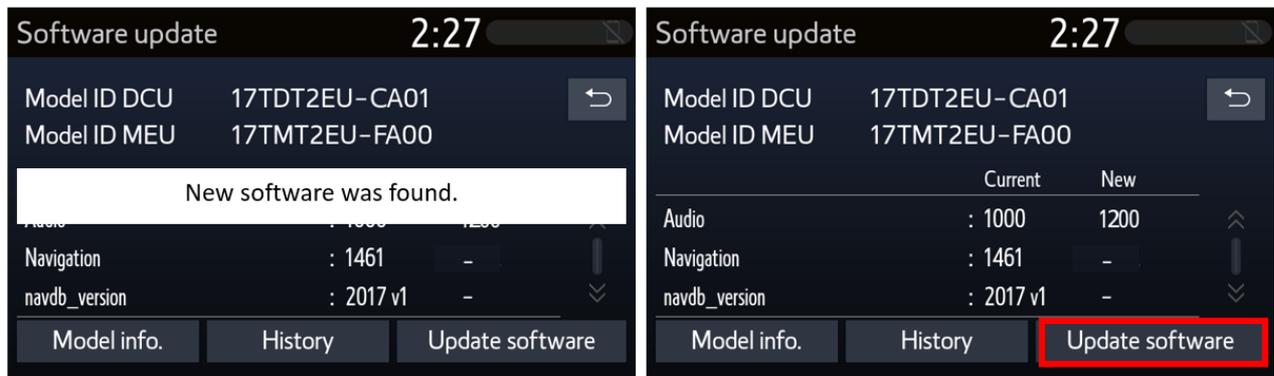
7. Отображается новая версия программного обеспечения блока DCU. Подтвердите нажатием кнопки "Update software" (Обновление программного обеспечения).

Примечание: версия ПО, показанная в колонке "New", может отличаться от последней версии.

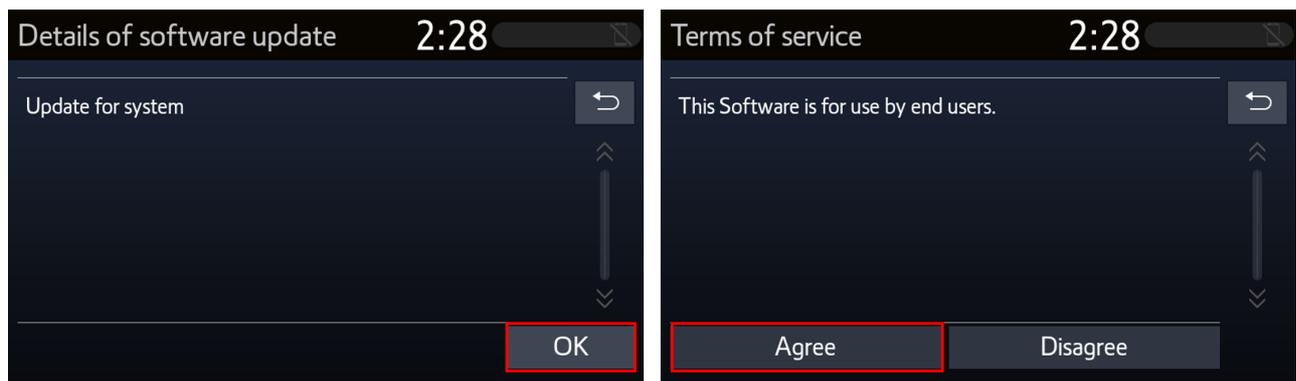
Будут показаны сведения по обновлению программного обеспечения: выберите "OK". Следующий экран - "Terms of service" (условия обслуживания): чтобы продолжить, выберите "Agree" (Принимаю).

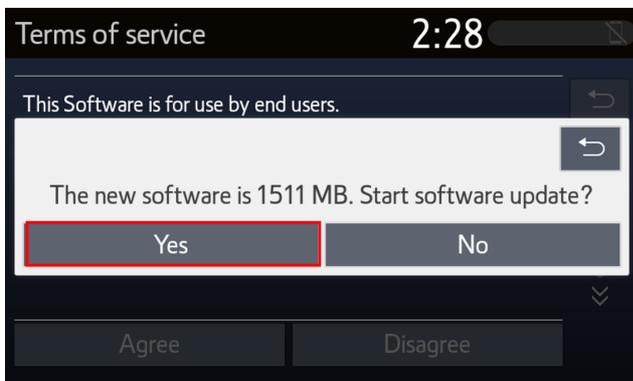
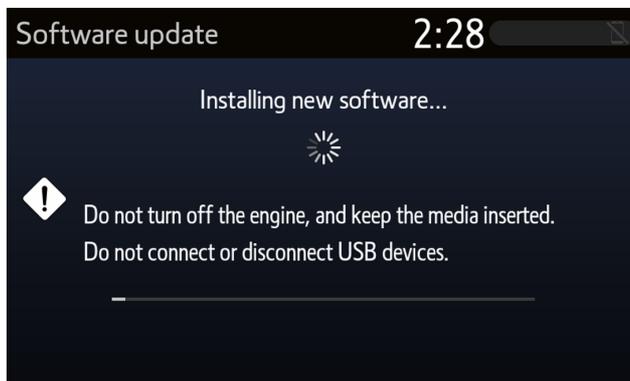
Появится всплывающее окно, в котором указан размер обновления. Нажать на кнопку "Yes" (Да), чтобы запустить процесс обновления. Отображается индикатор выполнения. Процесс обновления MEU продолжается примерно 20 минут.

Примечание: следуйте указаниям на экране. Размер файла, показанный ниже, может не соответствовать размеру файла.

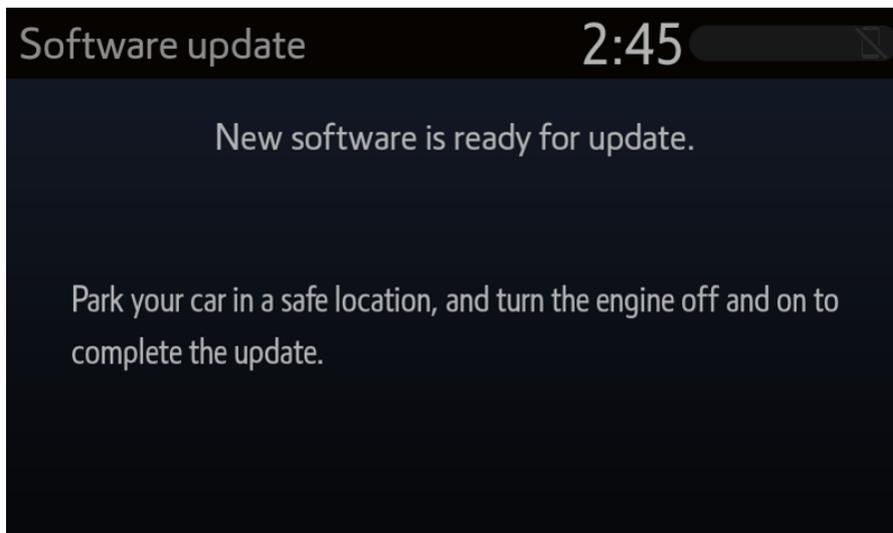
10. Дождитесь появления экрана подтверждения готовности обновления, соблюдайте меры предосторожности.

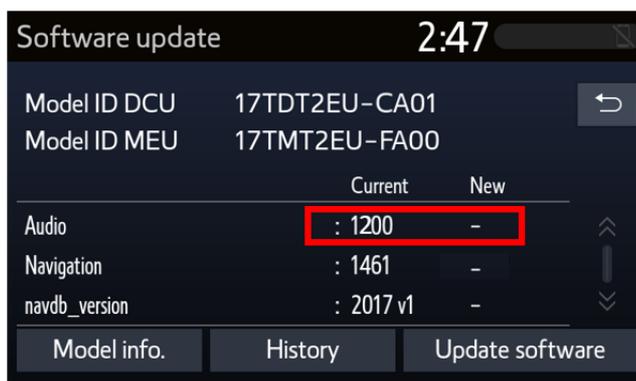
1. Вернитесь в меню "Software Update", чтобы убедиться в установке надлежащего программного обеспечения. Номер установленной версии ПО DCU отображается в разделах "Audio" и "Current".

Примечание: версия ПО, показанная в колонке "Current", может отличаться от последней версии.
